松阪地区広域消防組合
個別施設計画

令和5年4月

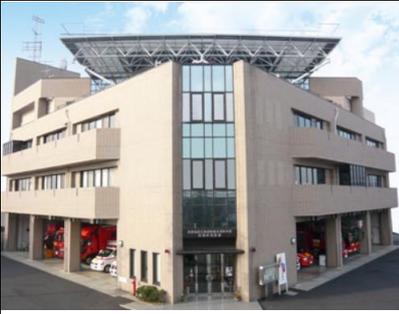
【消防本部・松阪中消防署】

区分	点検・診断状況	評価
④ 施設の状態等	建築 庁舎 ・外壁 経年劣化(シーリング材) ・内壁 経年劣化(クロスの一部剥がれ) ・屋上 防水シート(防水シート張り替え) ・車庫(オーバースライダー6基) 経年劣化	C — — —
	設備 ・ホース塔(平成4年3月設置) 平成22年1月修繕 定期点検実施 ・非常用発電設備 令和2年3月設置(型式DCA-180SPGF_2019年9月製造) 定期点検実施 ・空調設備(更新日不明) 定期点検実施 経年劣化 ・エレベーター1階～4階(令和2年3月更新) 毎月点検	— — C —

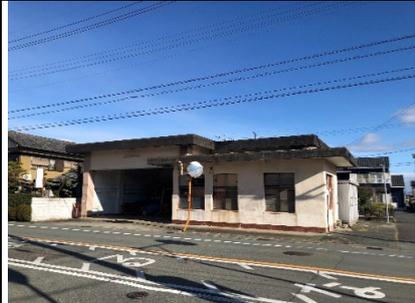
【旧北分署】

区分	点検・診断状況	評価
④施設の状態等 建築	庁舎 ・屋上防水(陸屋根) 経年劣化(シーリング材)	A
	・外壁(コンクリ打放し) 経年劣化(シーリング材)	B
付属	・物置 経年劣化	—

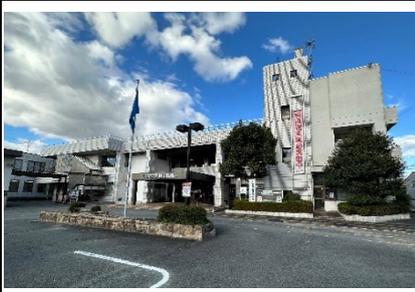
【三雲分署】

区分	点検・診断状況	評価
④ 施設の状態等	<p>庁舎</p> <p style="text-align: right;">庁舎に係る評価については、振興局管理とし評価せず</p> <ul style="list-style-type: none"> ・屋上防水(陸屋根) <ul style="list-style-type: none"> 経年劣化(シーリング材) ・外壁 <ul style="list-style-type: none"> 経年劣化(シーリング材) 	
	<p style="text-align: right;">庁舎に係る評価については、振興局管理とし評価せず</p> <ul style="list-style-type: none"> ・非常用発電設備 <ul style="list-style-type: none"> 振興局担当課での管理 ・空調設備 <ul style="list-style-type: none"> 経年劣化の進行(不具合の発生が多い) <p>(ホース塔)</p> <ul style="list-style-type: none"> ・外観 <ul style="list-style-type: none"> 塗装の剥がれや錆はない ・モーター、ワイヤー部 <ul style="list-style-type: none"> 3年毎に点検(異常なし) 	<p style="text-align: center;">—</p> <p style="text-align: center;">—</p>

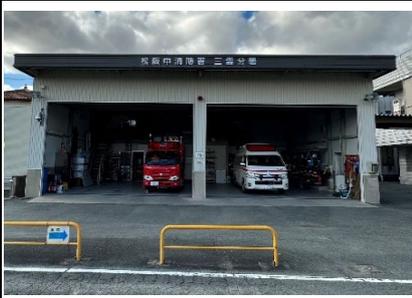
【三雲分署(車庫)】

区分	点検・診断状況	評価
④ 施設の状態等 建築	・車庫（オーバースライダー2基） 経年劣化 鉄骨の一部に錆が認められる。	—
設備

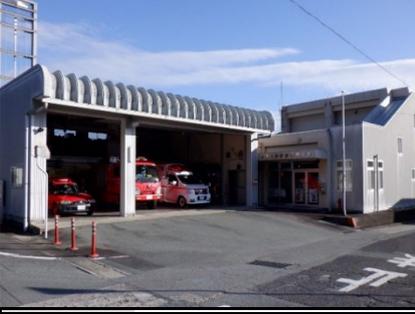
【飯南分署】

区分	点検・診断状況	評価
④ 施設の状態等	<p>建築</p> <p>庁舎</p> <ul style="list-style-type: none"> ・屋上防水(陸屋根) 経年劣化(シーリング材) ・外壁 経年劣化(シーリング材) ・車庫(オーバースライダー2基) 経年劣化 	<p>—</p> <p>—</p> <p>—</p>
	<p>設備</p> <ul style="list-style-type: none"> ・非常用発電設備(屋外タンク共に平成25年設置) 経年劣化(タンク架台錆補修済み) ・空調設備 経年劣化 ・ホイス 経年劣化 	<p>—</p> <p>—</p> <p>—</p>

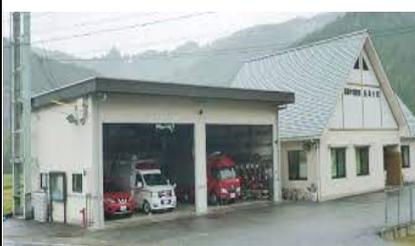
【飯高分署】

区分	点検・診断状況	評価
④ 施設の状態等	<p>建築</p> <p>庁舎</p> <ul style="list-style-type: none"> ・屋根 経年劣化(ガルバリウム折板) ・外壁 経年劣化(発砲コンクリート板・シーリング材) ・車庫(オーバースライダー2基) 経年劣化 	<p>C</p> <p>C</p> <p>C</p>
	<p>設備</p> <ul style="list-style-type: none"> ・非常用発電設備(駐車場内 平成26年12月設置) 異常なし ・少量危険物貯蔵取扱所(車庫内 平成12年12月設置) 異常なし ・少量危険物貯蔵取扱所(駐車場内 平成26年12月設置) 異常なし 	<p>—</p> <p>—</p> <p>—</p>

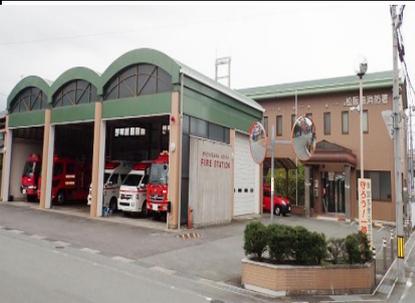
【松阪南消防署】

区分	点検・診断状況	評価
④ 施設の状態等	<p>建築</p> <p>庁舎</p> <ul style="list-style-type: none"> ・屋上防水 経年劣化に伴い、雨漏りあり ・外壁 経年劣化に伴い、ひび割れあり ・車庫（オーバースライダー4基） <p>（訓練塔）2000年度（H12年度）建築</p> <ul style="list-style-type: none"> ・支柱 経年劣化に伴い、サビあり 	<p>A</p> <p>B</p> <p>—</p> <p>—</p>
	<p>設備</p> <ul style="list-style-type: none"> ・非常用発電設備（平成13年設置） ・空調設備 経年劣化 ・ホース塔 令和2年モーター交換 	<p>—</p> <p>C</p> <p>—</p>

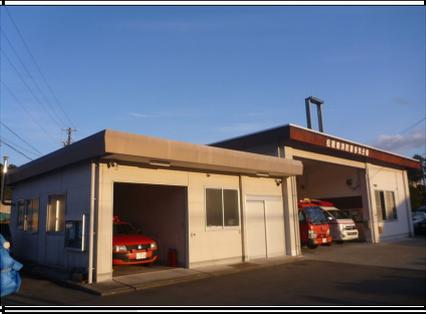
【多気分署】

区分	点検・診断状況	評価
④ 施設の状態等	庁舎 ・屋上防水(陸屋根) 経年劣化 ・外壁 経年劣化(軒天コンクリ打放しの剥がれ、パラペットのクラック及び塗装剥がれ) 経年劣化(事務所側外壁のクラック) ・車庫(車庫内壁) 経年劣化(モルタル剥がれ及びクラック)	B
	滅菌庫側建物(増築部分) ・屋上防水(陸屋根) 経年劣化	B
	・外壁(シーリング材) 経年劣化(やせ細り)	B
	設備	・ホース塔 経年劣化 ・非常用発電設備(可搬式で切り替え形状はブレーカー式 平成9年設置) 経年劣化(設置から26年経過) ・空調設備(事務所、食堂) 経年劣化(平成23年(2011年)購入) ・空調設備(仮眠室) 問題なし(令和2年度購入・設置)

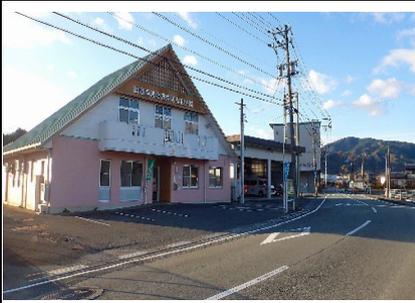
【松阪勢和分署】

区分	点検・診断状況	評価
④ 施設の状態等	<p>建築</p> <ul style="list-style-type: none"> ・庁舎 ・屋上防水(切妻屋根) 経年劣化(ガルバリウム鋼板) ・外壁 経年劣化(コンクリート造) ・内装 一部経年劣化、破損 <p>車庫</p> <ul style="list-style-type: none"> ・屋上防水(陸屋根) 経年劣化 ・オーバースライダー(2基) 経年劣化 ・内装 異常なし 	<p>—</p> <p>C</p> <p>—</p> <p>—</p>
	<p>設備</p> <ul style="list-style-type: none"> ・非常用発電設備2基(2004年3月設置) 異常なし ・空調設備 平成 30年(2018年)部分改修実施済み ・非常警報器具及び設備(1階、2階) 令和3年10月点検結果報告書～異常なし <p>(個室)</p> <ul style="list-style-type: none"> ・空調設備 個室9部屋(室内機9台、室外機9台) <p>(車庫)</p> <ul style="list-style-type: none"> ・チェーンブロック(KITO ED24S) 1基 	<p>—</p> <p>—</p> <p>—</p> <p>—</p>

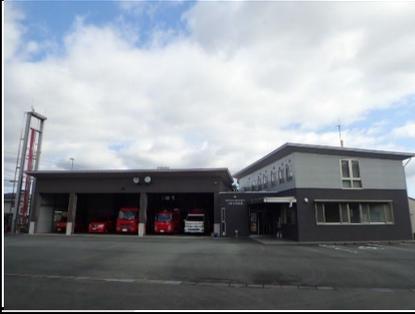
【松阪北消防署】

区分	点検・診断状況	評価
④ 施設の状態等	庁舎	
	・屋上防水(陸屋根) 経年劣化(シーリング材)	C
	・外壁 ひび割れ	A
	車庫	
	・屋上防水(ガリバリウム鋼板) 経年劣化(シーリング材)	C
	・オーバースライダー3基	C
設備	・非常用発電設備(平成10年設置)	C
	・空調設備(平成21年設置)	C
	・ホース塔(平成21年設置)	C

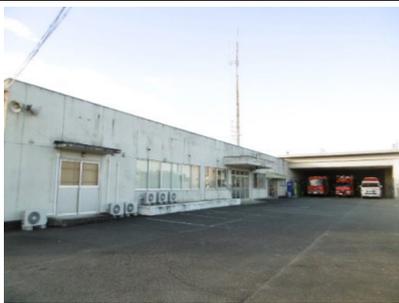
【明和消防署】

区分	点検・診断状況	評価
④ 施設の状態等	<p>建築</p> <p>庁舎</p> <ul style="list-style-type: none"> ・屋上防水(陸屋根) 経年劣化(シーリング材) ・外壁 経年劣化、クラック(外壁及びシーリング材) ・窓 破損 <p>車庫</p> <ul style="list-style-type: none"> 経年劣化、クラック(外壁及びシーリング材) 	<p>B</p> <p>A</p> <p>A</p> <p>A</p>
	<p>設備</p> <ul style="list-style-type: none"> ・非常用発電設備(2012年(平成24年)設置) 経年劣化 ・空調設備 経年劣化 	<p>B</p> <p>B</p>
